海上衝突事件研究(海難審判・刑事裁判)第22回  
漁船第十八光洋丸貨物船フンア ジュピター衝突事件

松本 宏之

- 門審平 16・12・17 (平成 15 年門審第 107 号) <sup>1)</sup>
- 二審平 17・10・14 (平成 16 年第二審第 47 号) <sup>2)</sup>
- 福岡高判平 16・6・16 <sup>3)</sup>

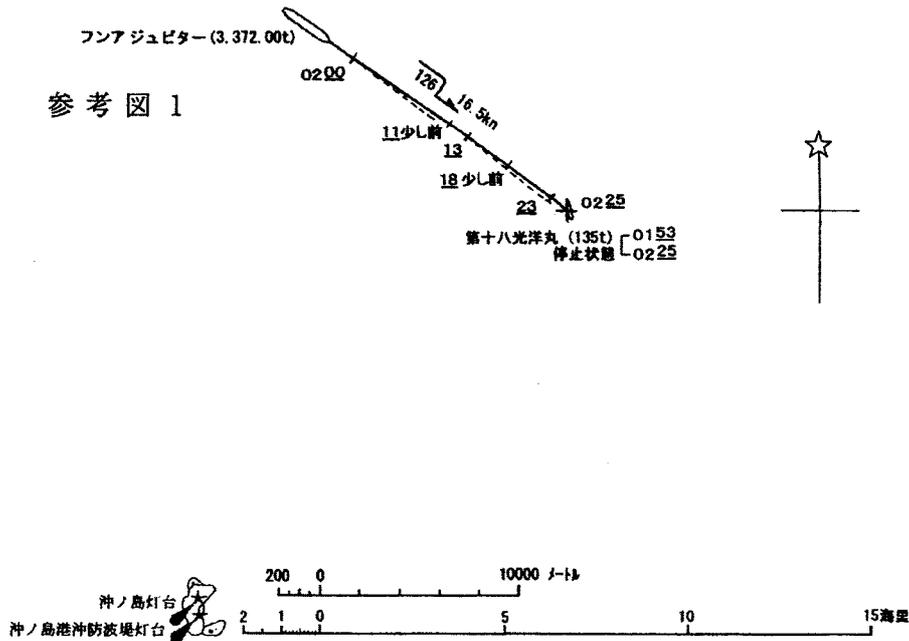
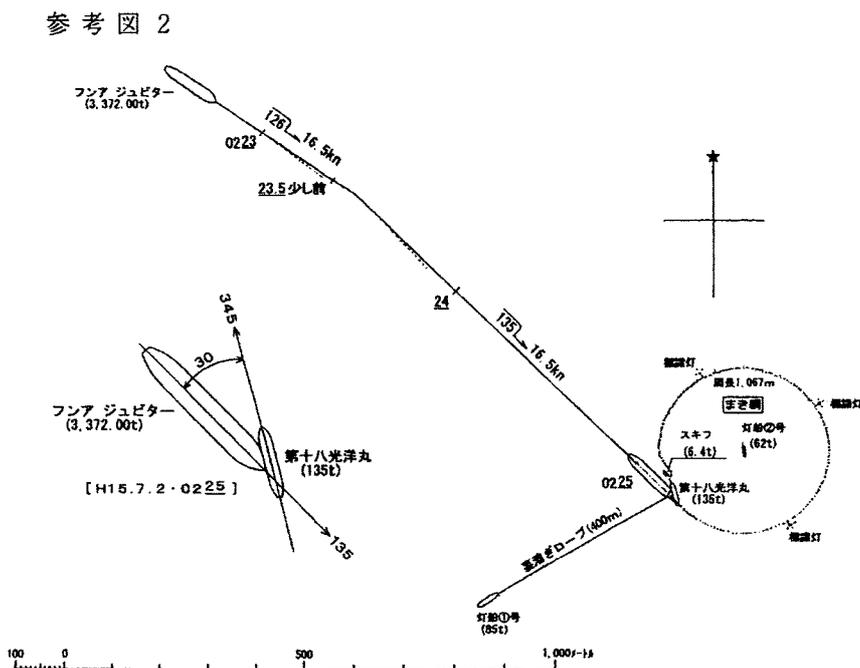
鳴を聞いて、間もなく、汽笛を吹鳴し、裏漕ぎロープをいつでも切断できるように包丁を準備していたところ、D 漁ろう長から「灯船①号ストップ」の指示があったことから、船長が機関のクラッチを中立、続いて後進にかけたところで、乗組員が同ロープをえい航フックから外して舷外に投棄した。スキフは、魚捕側の標識灯付近まで走り込んだとき、D 漁ろう長から引き返すよう指示を受けて、反転しようとしたとき左舷後方にフ号を認め、同船に探照灯を照射しながら全速力で引き返した。光洋丸は、裏漕ぎロープが放たれたものの、依然、右舷側がパースワイヤで、船首尾がそれぞれ浮子綱で固定されていたので、E 船長、A 受審人、D 漁ろう長及びF 通信士が、目前に迫ったフ号に対して汽笛の連吹、探照灯の照射及び投光器並びに作業灯など全ての灯火を点灯して避航を促し続けたが、及ばず、02 時 25 分沖ノ島灯台から 044 度 14.2 海里の地点において、船首が 345 度を向いて停止していたとき、その左舷中央やや後部に、フ号の船首が、前方から 30 度の角度で衝突した（参考図 1 および 2 参照）。
