巡視船艇の運航に係わるヒヤリハット事例調査および分析に関する研究 (第二報)

道本 順一*¹ 日當 博喜*¹ 林 睦*¹ 川島 雄一*² 西村 知久*¹

A Study on the Analysis of Maneuvering Incidents of Patrol Vessels and Crafts (2nd Report)

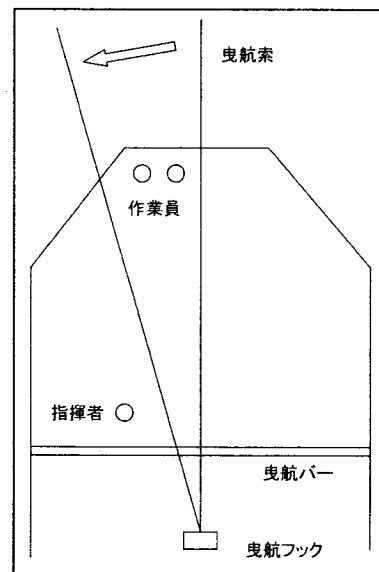
Fig. 3 後部甲板配置

天候良好、海上模様良好の日中の曳航訓練で、曳航索を被曳航船に送った後に曳航索を張り合わせる際、後部指揮者と現場作業員の大半は曳航バーの後方に位置していた。順調に曳航索を繰り出して後部指揮者は、船橋の総指揮(船長)にその旨を連絡した。その後、船は前進行き足となり曳航索は徐々に張ってきたが、後部指揮者は、曳航索の張り具合及び張り合わせ後の擦れあてをすることに気をとられて、周囲の人員の状況に気がつかなかった。やがて、曳航索が急に緊張し、Fig.3に示すように、左舷側のブルワーク付近に立っていた作業員2名の方に振れ回り、それに気づいた後部指揮者は、とっさに「危ない。伏せろ」と大声で叫んだところ、作業員2名はすぐにしゃがみこみ曳航索とブルワークの間に挟まれることなく、怪我をせずに済んだ。

(原因)

直接原因は後部指揮者が曳航索の張り具合に気が取られ安全確認を怠った点である。また、曳航索が張り合うまで、安全な所に作業員が待機していなかった点、また船橋と後部との連絡および後部指揮者と作業員との連絡が密に取られていない点などが、間接原因で作業的要因である。なお、間接原因になる各種要因の詳細は前報⁴⁾に記載のとおりである。

(対策)

- ・ 後部指揮者は曳航索の張り具合が見える位置取りで、曳航索の張り具合、作業員の安全を確認
- ・ 曳航索を張る時には基本的に曳航バーより前方で、曳航索が触れ回る範囲内に作業員を配置しない。配置するときには十分に安全を確保する
- ・ 曳航作業では、船橋と後部とのコミュニケーションを密にとり、情報の共有に努める

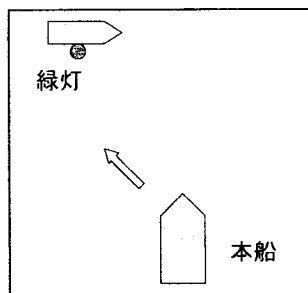
Fig.4 衝突回避状況

射撃訓練を終え、夜間、基地に回航中、訓練海域において、うねりが大きかったことから、レーダーの調整を荒天に合わせて感度を絞っており、回航中も引き続き同じ状態となっていたことから、レーダーエコーが確認しにくい状況になっていた。進行方向左舷側陸岸には多数の町の灯りがあり、それらと重なって漁船団の灯火を確認していたが、そこに見える緑の灯火を、右舷灯ではなく、漁労中の漁船の灯火と判断し、またレーダー映像を確認したものの、感度が絞ってあり明確に捉えられなかったので、距離が近く危険度が高い船ではないと安易に考え、別の場所の見張りを行っていた。その後、1つの緑の灯火がこちらに近づいてきていることに気付き、本船側が保持船であるが、相手船が避航しないために左回頭一杯として衝突を回避した。(Fig.4 参照)

(原因)

直接原因は緑色の灯火を漁船の灯火と憶測判断したことである。また、レーダーの感度調整が不十分であり、航行船舶を捉えられなかったこと、および船橋内でのコミュニケーションが取れていない点が間接原因である。

(対策)

- ・ レーダーの感度調整は最適なものとし、レーダーによる継続監視で憶測判断を除去
- ・ レーダーの操作に習熟して、状況や目的に合わせて有効に利用
- ・ 船橋内のコミュニケーションを密にして情報交

換をすることで、憶測判断を除去

- ・ 船舶がたくさんいる海域では、目視とレーダーを併用して安全確認

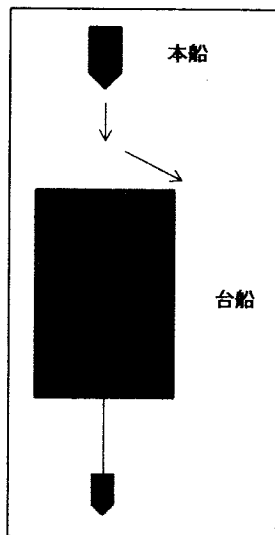
Fig.5 衝突回避状況

巡視艇T号は、午前5時30分ころ、暗夜状態の中を米空母A号寄港に伴う入港時警備実施のため、港外集結場所向け基地を出港した。当時、警備実施参加のために派遣船艇を合わせて20隻余りが集結しており、A号入港時の港外集結時刻は、午前6時00分であり、各艇も午前5時30分前後ころに基地を出港して、港内は多数の巡視艇が港外向け航走していた。巡視艇T号は午前5時45分ころ、I埼沖を航過し、針路250度に変針し、速力28ノットにて航路内を港口向け続航した。その際にレーダー画面上にT号から約2海里右舷前方に同航の船舶映像を視認し、更に双眼鏡にて確認したところ、小さい白灯1個を認めたのであるが、T号前面海域を先行中の巡視艇(PC、CL)が多数あったので、同航船はレーダー映像の数や大きさ及び灯火の視認状況から、誰もが船尾灯を見せた先行中のCL型巡視艇と思いこみ、暗夜の中をそのままの進路速力で続航したところ、午前5時50分ころ、同航船までの距離100メートルくらいになったころ、上乗り班員の一人が「大きな何かが前方にあるぞ」と言ったので、慌てて左に転舵して同航船の左舷側直近を距離20メートルくらい離して追い越し、衝突を回避した。追い越し際に確認した同航船の正体は、甲板上に船体ブロック鋼材を山積みした被曳台船(全長70メートル、幅50メートル、海面上の最大高さ6~7メートル)であり、その100メートル前方には、小さい曳船が同台船を曳航中で、先行中の巡視艇ではなかった。(Fig.5 参照)

(原因)

暗夜の出港が不安全行動であり直接原因になっているが、業務であり避けられない。さらに、同航船

を巡視艇と憶測判断したことも直接原因である。また、夜間であるにもかかわらず、レーダーを有効に使い継続監視していなかった点が間接原因である。継続監視していれば、速度差などから巡視艇でないことは判断できたはずである。

(防止策)

- ・ 憶測判断を除去するためには、目視だけではなくレーダー情報など複数の情報を基に判断し、また複数の人間で判断する必要がある
- ・ 船橋内のコミュニケーションを密にとり、クロスチェックが機能する体制とする
- ・ 夜間はレーダーを有効に使い周囲の船舶の動静把握に努める
- ・ レーダーで継続監視をしていれば、速度差などから巡視艇と台船の違いは判断可能である

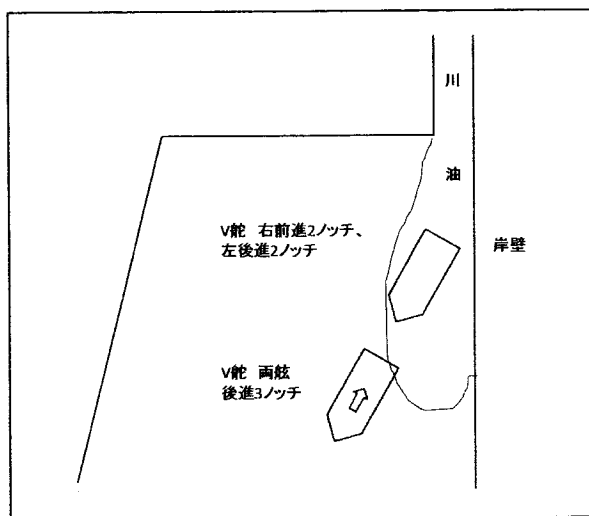
Fig.6 見張り不十分

基地港内に油が流出している、との情報により調査確認したところ、埠頭の内部に薄く拡散しており、自船のウォータージェットの放出流による拡散処置を実施することになった。後部から油採集作業や写真撮影を実施後、引き続き見張員を配置し埠頭前面部から順次最奥部へとV舵（中央機はクラッチオフ）で後進しつつ拡散作業を実施した。操船者はウイングに時折出て後方を確認していたが、主に操舵室内で後方監視カメラの映像を注視しながら、操船の指揮をとっていた。また他の当直員も同様に監視カメラを見ていた。後部作業指揮からは岸壁との距離等の状況が逐一報告されていたが、操船者は後方監視カメラの映像から岸壁との距離が接近してきたと判断し、船尾を岸壁から離すべく左旋回2ノッチを令したが間に合わなく、ウォータージェットガードが岸壁に接触した。(Fig.6 参照)

(原因)

操船指揮者が船橋から出ることなく、監視カメラの映像を見て状況判断したことが直接原因であり、見張り不十分と言える。また、後部指揮者から注意喚起等の申告がなかった点および見張り員が役目を果たしていない点が間接原因になっている。

(防止策)

- ・ 操船指揮者は状況把握に最も適した位置につく
- ・ 見張りは現在の状況、また将来予想される危険についても指揮者に報告
- ・ 船橋と前後部の作業員との間でコミュニケーションを密にして状況把握と情報の共有を図る
