海上衝突事件研究(海難審判・刑事裁判)第17回  
プレジャーボート幸丸モーターボート功生丸衝突事件

海上警察学講座

松 本 宏 之

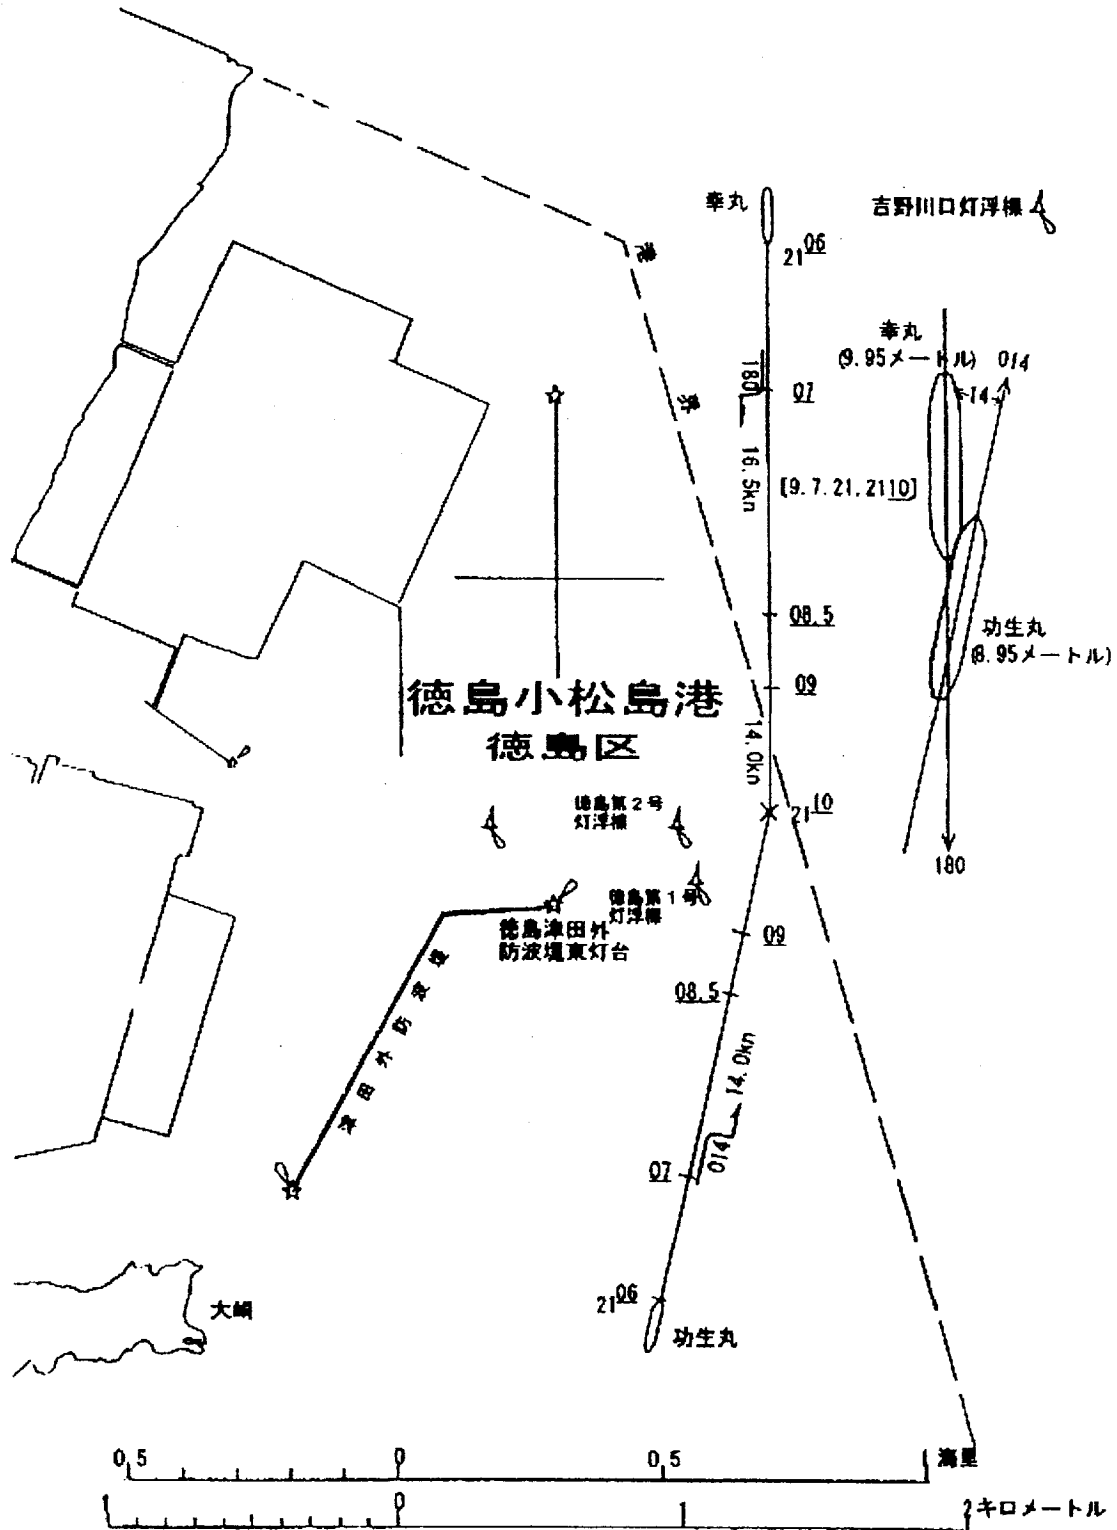
【別図】

21 時 10 分幸丸は、東灯台から 066 度 860 メートルの地点において、原針路、原速力のまま、その左舷船首部が功生丸の左舷船首部に前方から 14 度の角度で衝突した（別図参照）。
