海上衝突事件研究(海難審判・刑事裁判)第22回  
漁船第十八光洋丸貨物船フンア ジュピター衝突事件

松本 宏之

- 門審平 16・12・17 (平成 15 年門審第 107 号) <sup>1)</sup>
- 二審平 17・10・14 (平成 16 年第二審第 47 号) <sup>2)</sup>
- 福岡高判平 16・6・16 <sup>3)</sup>

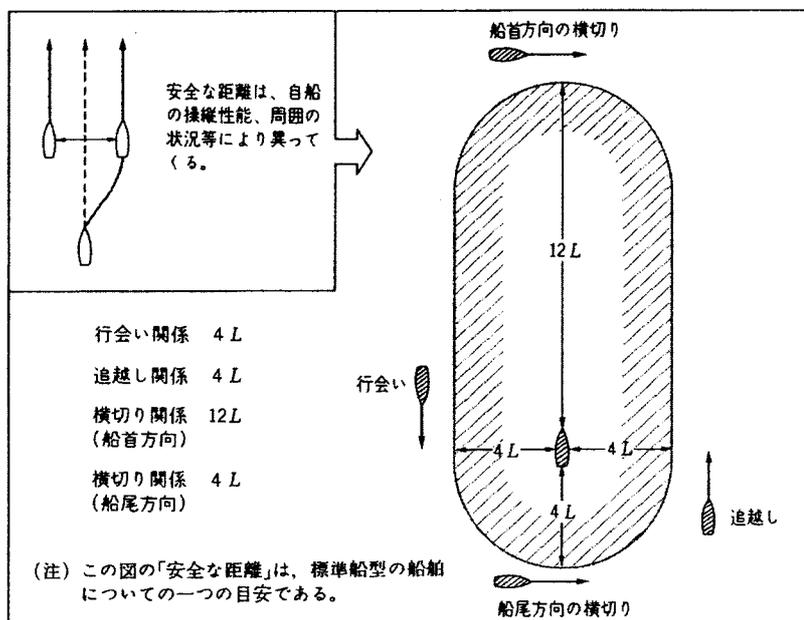
図 1 安全な距離の例<sup>11)</sup>

これらの数値は、一般的な船舶の操縦性能等を一種の安全の指標として考えられたモデルで、法の履行において参考となるものではあるが、個々具体的なケースにおいては一定の安全率や他の要素を加味して決定されるべき事項であると思われる。本衝突事件では、光洋丸が停留しながら漁ろうに従事している船舶であり、前述の見合い関係を前提とした一般的な基準をそのまま採用することはできないが、参考までに 4L にフ号の全長 106.65m を代入すると、少なくともフ号は光洋丸および各漁船から 426.6 m を離して航過する必要がある。本来は漁船群から離れて通航すべき状況ではあるが、仮に各船舶間の通過の是非について判断すれば (本来は諸条件を算入しなければならないが、あえて他の要因は除外する。)、少なくとも両船が  $426.6 \times 2 = 853.2$  m 以上離れていることが必須であるため、もっとも離れている光洋丸と灯船①号との間 (実際はロープが存在するため通航できない。) できえも 400m しかない状況においては (光洋丸と灯船①以外の船舶との間はそれより短い。)、フ号と両船間との距離は安全
